**Bundesstelle für Seeunfalluntersuchung**  
**Federal Bureau of Maritime Casualty Investigation**  
Bundesoberbehörde im Geschäftsbereich des Bundesministeriums  
für Verkehr, Bau und Stadtentwicklung

Summarischer  
Untersuchungsbericht 356/07

**Sehr schwerer Seeunfall**

**Überbordgehen des Skippers  
mit Todesfolge am  
7. August 2007 auf der SY KLEINER LUMP  
vor Otterndorf - Elbe**

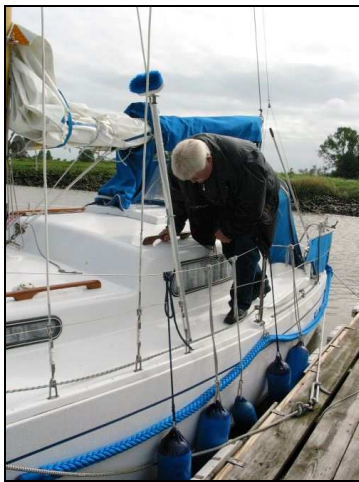
Gegen 16:30 Uhr war die Yacht unter Großsegel und Motor auf der Elbe vor der Einfahrt Otterndorf. Nachdem die Rollfock eingeholt worden war, bereitete der Eigner das Niederholen des Großsegels vor. Der Mitsegler war am Ruder und der später Verunfallte befand sich an Bb.-Seite vom Baum (s. Abb. 3), um die dort befestigten Zeisinge zum Beschlagen des Großsegels loszumachen. Der Mitsegler kündigte auf Zuruf an, in den Wind zu drehen. Dabei schlug der Baum (s. Abb. 4) um und traf den Skipper so, dass er außenbords fiel, wo er durch Rufe und Winken auf sich aufmerksam machte.

Abbildung 3: Standort des Verunfallten

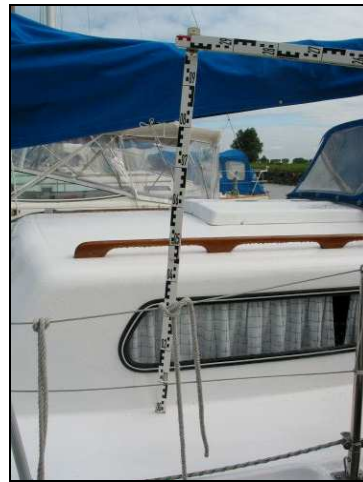
Abbildung 4: Baumhöhe

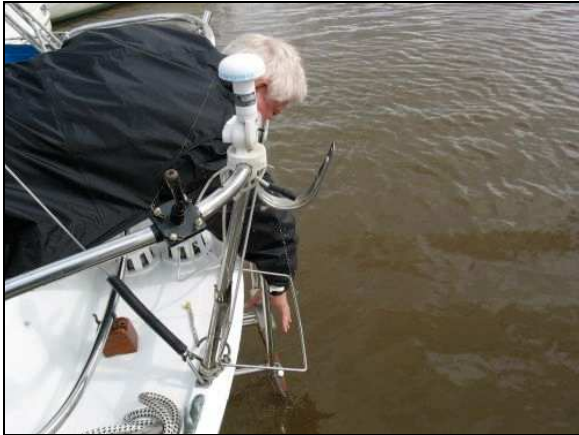
Der Mitsegler fuhr zwei Anlaufmanöver und versuchte, durch Wenden über Stb. an den Verunfallten heranzukommen. Er fierte die Großschot, was dazu führte, dass der Wind während der unter Motor gefahrenen Wenden in das Großsegel griff und die SY beim Annähern an den Verunfallten um 1 bis 2 m vertrieb. Nach dem 2. Manöver warf er die achtern an Bb. befestigte Feststoffweste mit angeschlagener Leine außenbords. Der Verunfallte konnte die Leine fassen und sie mit einem Arm umschlingen. Es gelang, den Verunfallten bis an die achtern montierte Bootsleiter zu ziehen (s. Abb. 5 und 6). Währenddessen verlor der Verunfallte das Bewusstsein, und die Augen verdrehten sich weiß.

Abbildung 5: Bergungsversuch Heckkorb

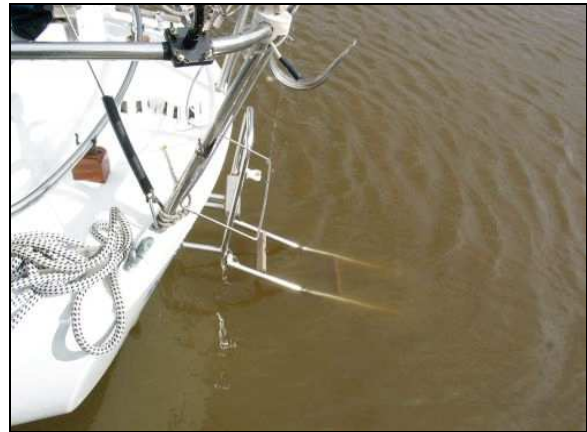
Abbildung 6: Bootsleiter Heck

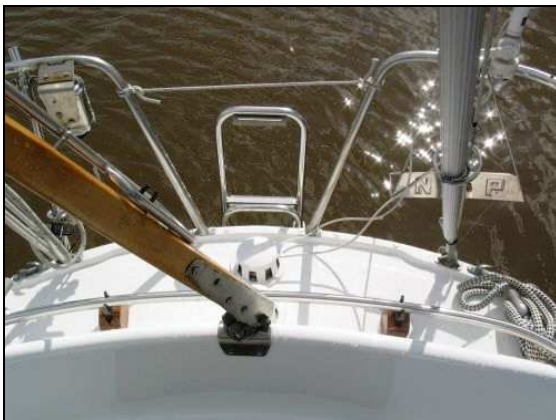
Der Mitsegler machte durch Winken mit einer Segeljacke von der Plicht aus auf den Unfall aufmerksam (s. Abb. 7 und 8). Dabei musste die Pinne aus dem Weg geklappt werden. Die SY LEILA kam zu Hilfe, und der Mitsegler rief per Handy den Polizeiruf 110 an, weil die UKW-Anlage an Bord defekt gewesen sei. Die Mitsegler der LEILA versuchten, den Verunfallten, der bereits Schaum vor Mund und Nase hatte, vom Bug aus an Bord zu ziehen. Als dies misslang, wurden von der LEILA zwei rote Signale abgefeuert, und kurze Zeit später kam ein Boot der HALUNDER JET an die Unfallstelle, und es gelang, den Verunfallten ins Boot zu ziehen. Der Mitsegler der SY KLEINER LUMP informierte über Mobiltelefon die Feuerwehr in Cuxhaven. Der Notruf ging um 17:54 Uhr bei der Leitstelle ein. Danach fuhr er die SY KLEINER LUMP alleine unter Motor und mit Großsegel in den Hafen Altenbruch und machte dort fest.

Abbildung 7: Hochgeklappte Pinne

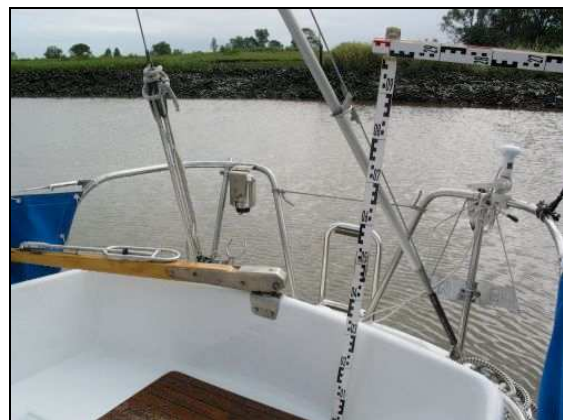
Abbildung 8: Pinne nach Hart Bb. gelegt

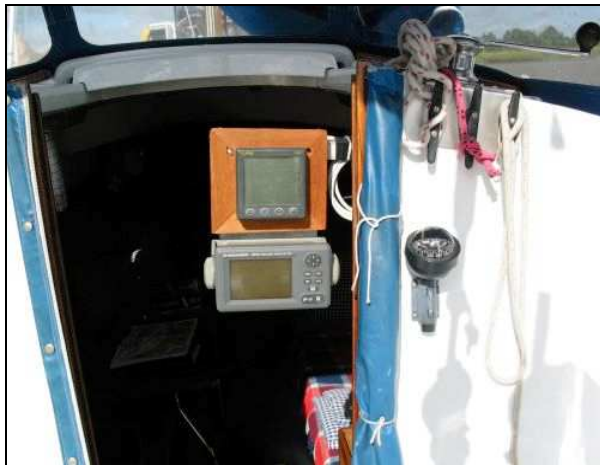
Der 59-jährige Mitsegler ist langjähriger Wassersportler, seit 1977 im Besitz des Sportbootführerscheins See und zurzeit Besitzer einer Motoryacht. Beide Segler trugen während der Reise keine Rettungswesten. Navigiert wurde nach Sicht und mit einem GPS-Empfänger, Log und Echolot, einem eingehängten Peilkompass (s. Abb. 9 und Abb. 10), Elbe-Atlas und Hafenhandbüchern. Die UKW-Sprechfunkanlage sei am Unfalltag defekt gewesen. Bei der Besichtigung am nächsten Tag durch die Wasserschutzpolizei konnte zumindest Kanal 16 gehört werden.

Abbildung 9: Navigationsausrüstung Plicht

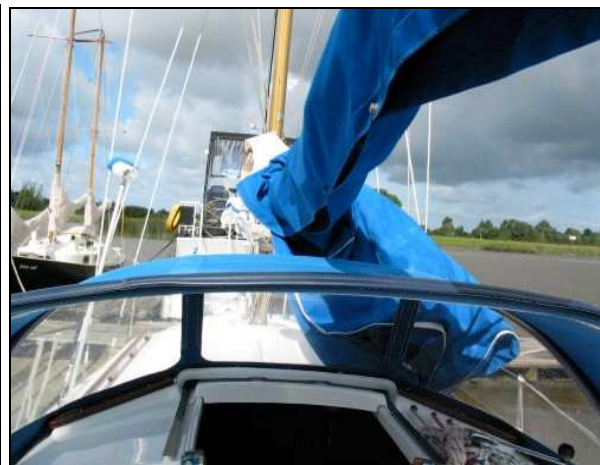
Abbildung 10: Sicht über die Sprayhood

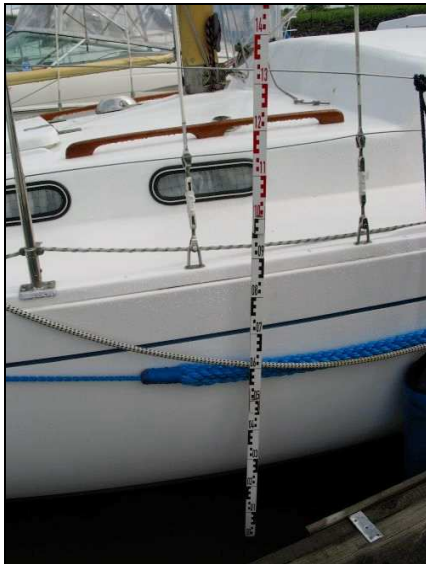
Nach den Ermittlungen der Wasserschutzpolizei und der BSU ist der Eigner und Bootsführer gegen 16:30 Uhr vor der Einfahrt Otterndorf ungesichert und ohne angelegte Rettungsweste auf der Unterelbe außenbords gefallen. Nach zwei „Mensch über Bord“-Manövern durch den Mitsegler befand sich der Verunfallte bis zur Bergung auf dem Bereitschaftsboot der HALUNDER JET ca. 1,5 Std. im Wasser. In dieser Zeit gelang es nicht, den Verunfallten durch den Mitsegler und durch zwei Besatzungsmitglieder der zur Hilfe eilenden SY LEILA an Bord zu holen. Die Rettungsaktion wurde durch den zuletzt leblosen Körper erschwert, und der Freibord von ca. 1 m Höhe ließ es nicht zu, den Körper an Bord zu heben (s. Abb. 11 und Abb. 12). Erst durch das Bereitschaftsboot konnte der Körper auf Wasserlinienniveau geborgen werden. Die danach eingeleiteten Wiederbelebungsmaßnahmen blieben erfolglos. Eine Obduktion des Leichnams wurde nicht veranlasst.

Abbildung 11: Deckshöhe Bb.-Seite

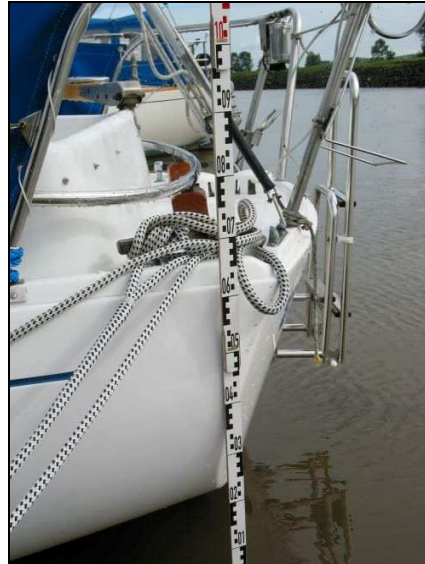
Abbildung 12: Deckshöhe achtern
